**Ved tilsyn d. 07.01.2011 er følgende registreret:**

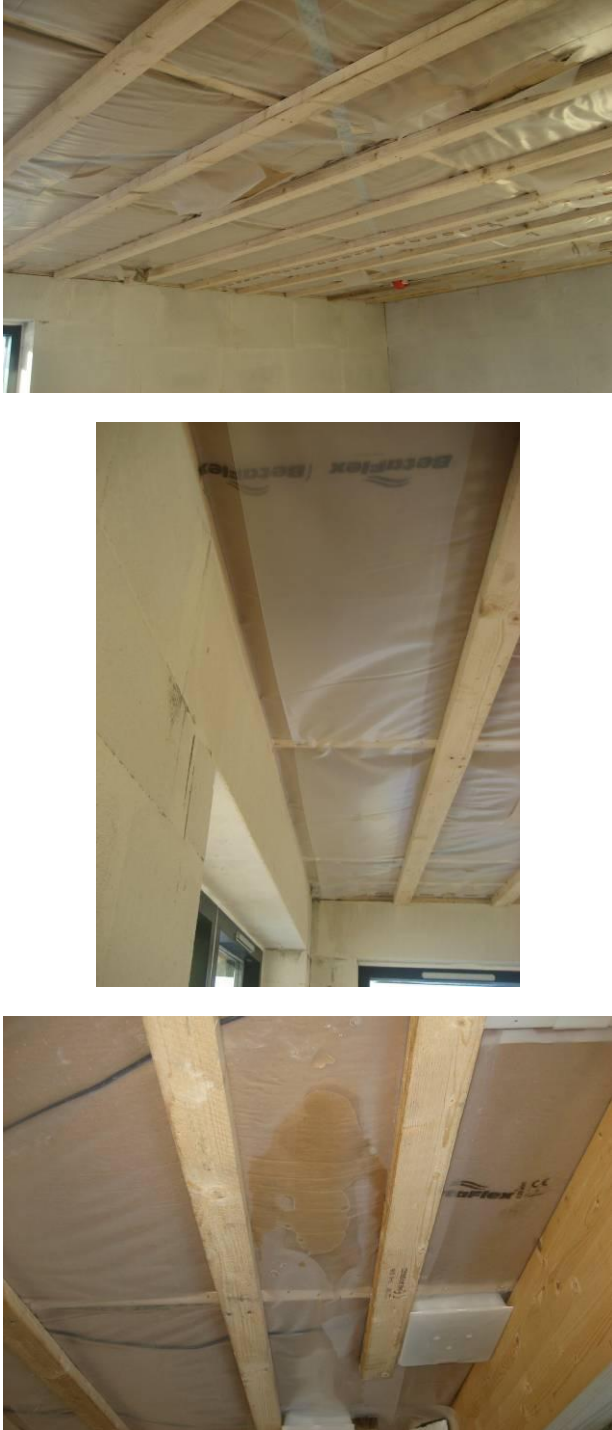
<p>Pkt. 1.01</p>	<p><u>Stade:</u></p> <ul style="list-style-type: none"> <li>- Fundament er støbt og sokkelopbygning udført.</li> <li>- Terrændæk er udstøbt.</li> <li>- Bagmur er rejst</li> <li>- Spær og tag er monteret</li> </ul> <p>Der er flere steder konstateret store fugtophobninger på dampspærren som følge af opfugtet loftsisolering. Problemet er forsøgt afhjulpet ved etablering af varmeblæser i tagrummet, samt ved perforering af dampspærren for at få vandet ledt ud.</p> <p>Fugtforholdene i tagrummet skal holdes under observation og det forventes at dampspærren udbedres til fulde.</p> <p>Dampspærren mangler desuden samling med tape. Det antages at tapening af dampspærren afventer pga. fugt og udføres inden loftet sættes op.</p>

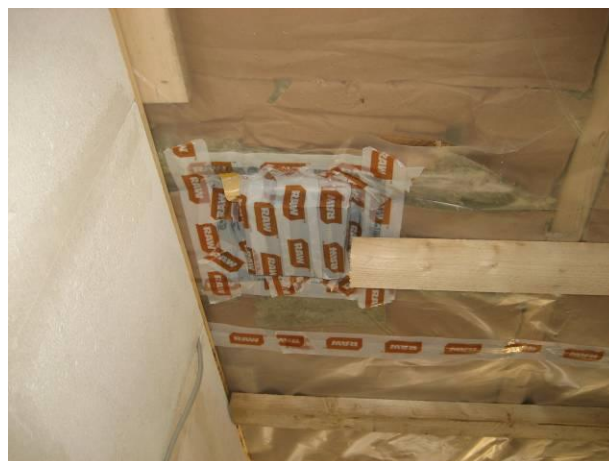
Hvorledes udføres dampspærren ved loftet i karnappen.

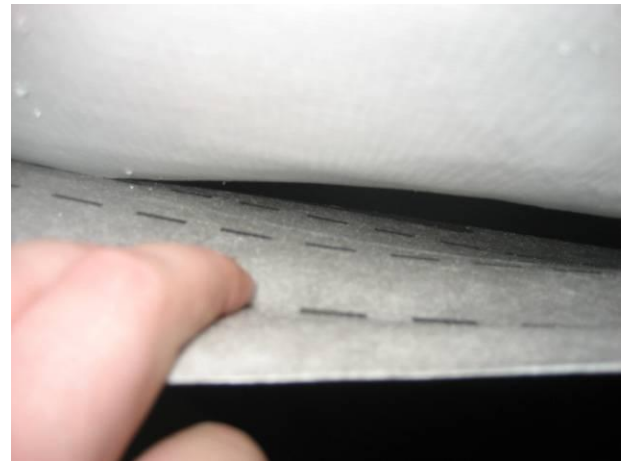
Der er konstateret stor opfugtning på undersiden af undertaget. Vandet drypper ned fra undertaget og fugter isoleringen op. Forholdet skal holdes under observation.

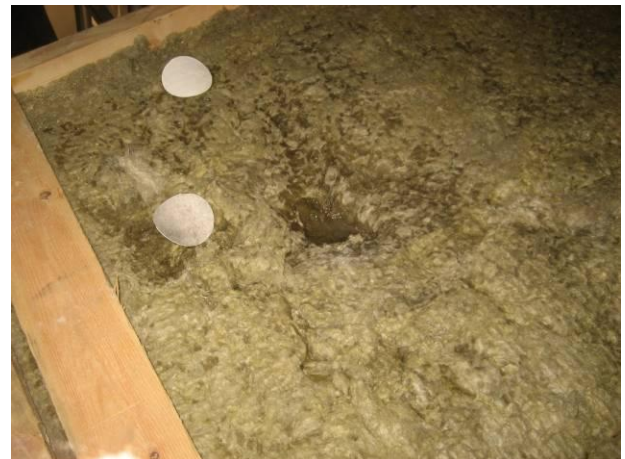
Aftræk bør føres til taghætter hurtigst muligt så yderligere opfugtning af tagrummet undgås.

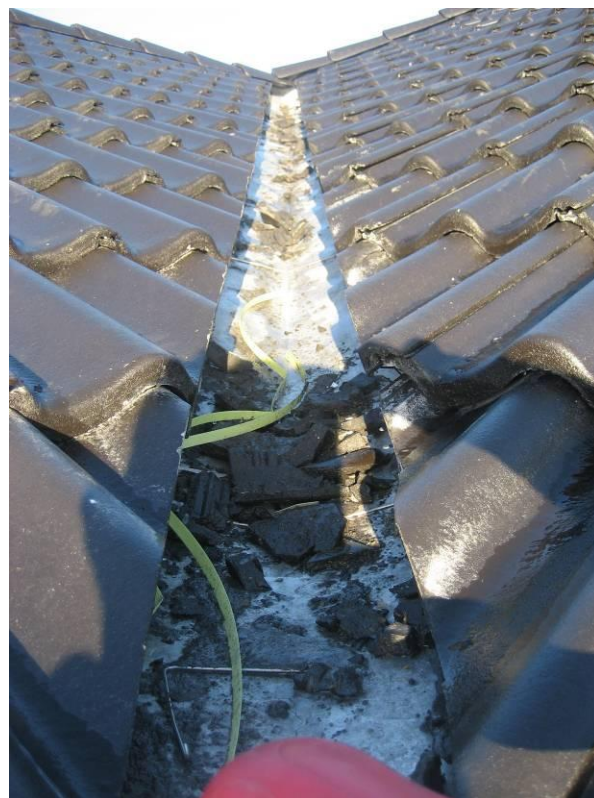
Enkelt tagsten i skotrenden skal rettes på plads.

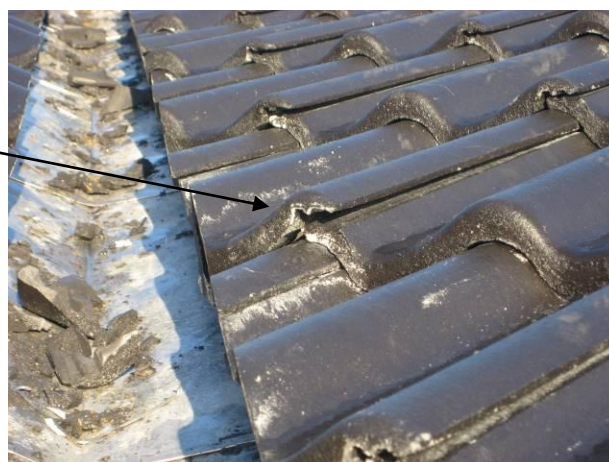
I skotrenden mangler hjørnet af tagsten.
